ガード板Pシリーズ ASP-KR1、ASP-KR2
 =オッケー筐体= 筐体左側面下部、筐体左下蝶番部侵入対策

対応機種：Pウルトラマンタロウ2K6

対策箇所：筐体左側面下部、筐体左下蝶番部

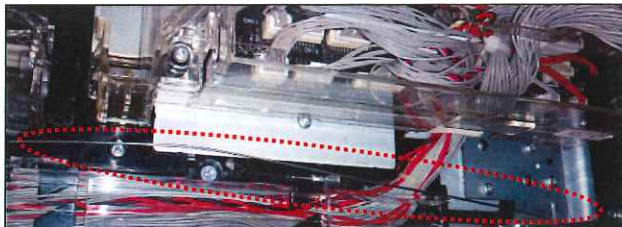
現在、筐体左下のアルミフレーム枠下部に傷跡が確認されており、ここから侵入させ盤面右側の電チュー入賞口に干渉させていると考えられます。また、新たな侵入経路として筐体左下蝶番部の隙間からピアノ線等を挿入し、扉に沿って右にゴト器具を侵入させ、盤面右側の電チュー入賞口へ干渉させる恐れがあります。

ピアノ線を筐体左下蝶番部より挿入

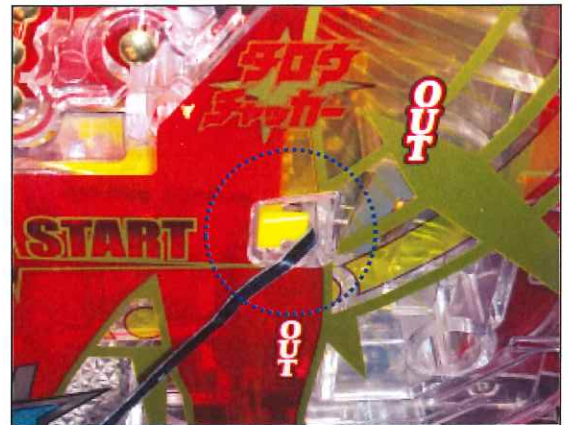
現在、オッケー筐体「Pウルトラマンタロウ2K6」にて、左側面下部よりピアノ線等の器具を侵入させるゴト行為が確認されています。当該機種は、盤面右側の電チュー入賞口に入賞すると1/9.2の確率で大当たりする事から、ピアノ線等を使って電チュー入賞を操作し、不正に大当たりを狙っています。

電チュー前のペロに干渉
